Ein ganz sensibler Berg auf Usedom

von Sven Jordan

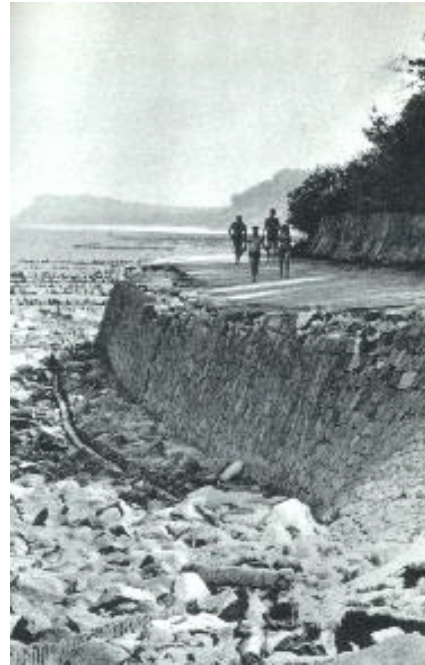
Ältere Maßnahmen – mehr Schaden als Nutzen für den Streckelsberg

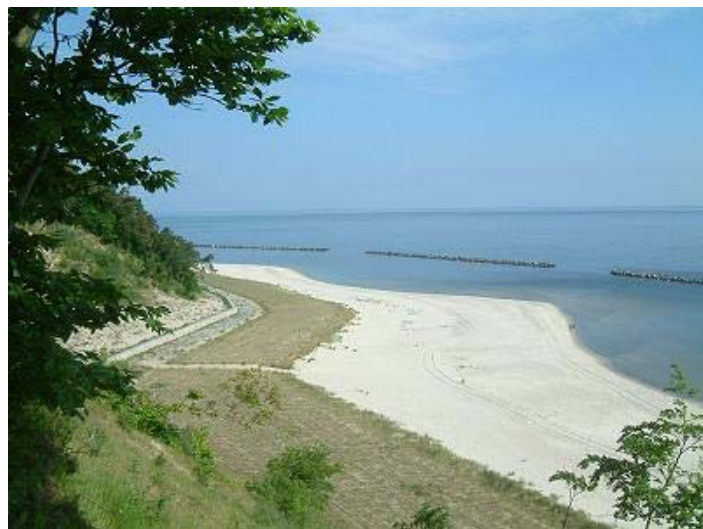
Der neue Schutzverbund – Wellenbrecher, Strandaufspülung, Bepflanzung, Ufermauer & Buhnen (außerhalb des Bildes)

vorgenommen und das Buhnensystem erneuert. Die Abrasion am Streckelsberg konnte nun eingedämmt werden, jedoch führt das ehemals hier erodierte Material nun zu einem Stranddefizit am Ückeritzer Strand. Für den Ausbau hatte das Bundesland Mecklenburg-Vorpommern rund 8 Mio. DM veranschlagt.
